# しんえい西団地のロケーションと防災について

6 A 班 川村信人

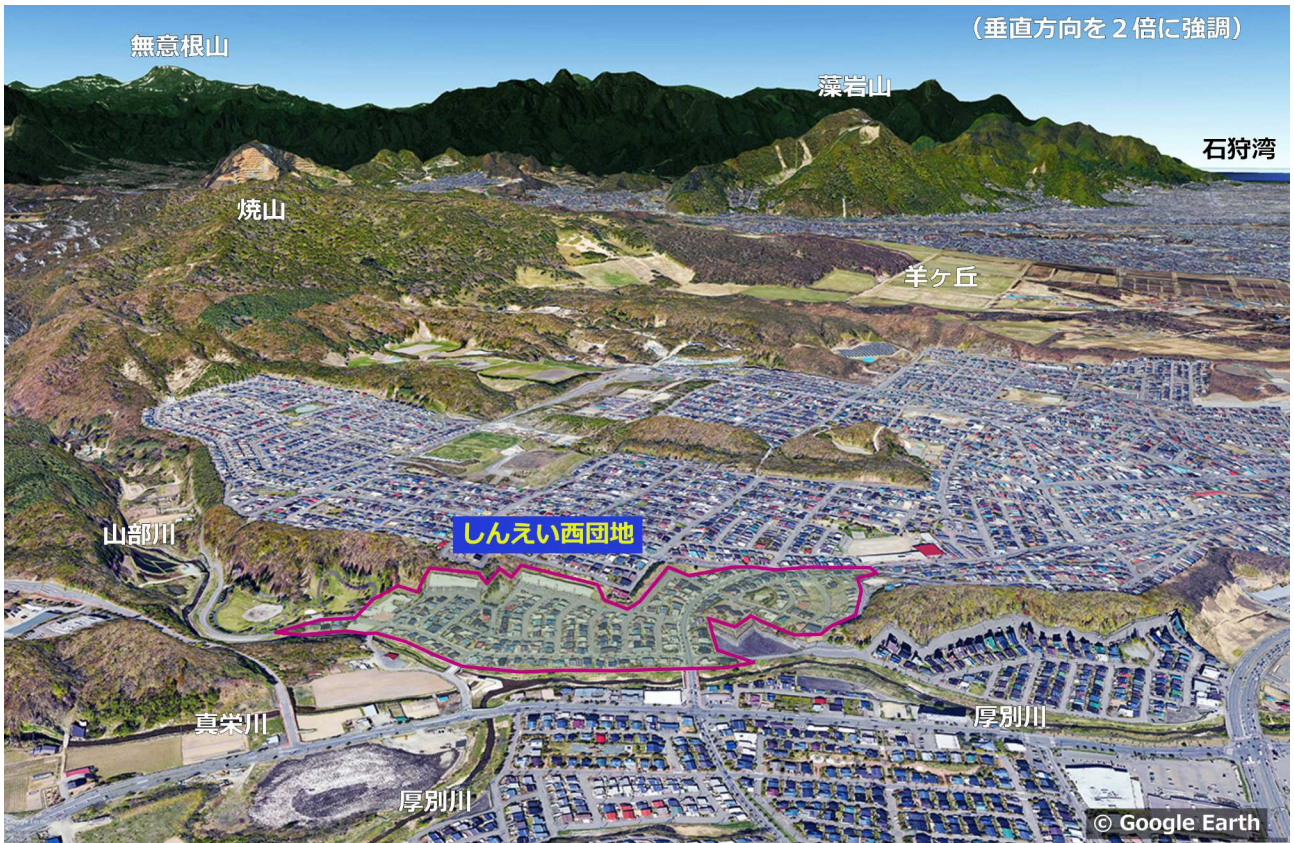
図2 しんえい西団地を東から見たもの。Google Earth による3D俯瞰図。地形特徴を表現するために高さ方向を2倍に強調している。そのため、Google Earth の画像処理に不自然な部分があることに注意。

図2は団地を西側から俯瞰したものです。白旗山～焼山の山地の裾野から羊ヶ丘を含む台地が北に広がっており、団地はその東端に位置しています。背後に見える札幌西方山地には活火山はありませんが、古い時代（数百万年前～）の火山地帯となっています。

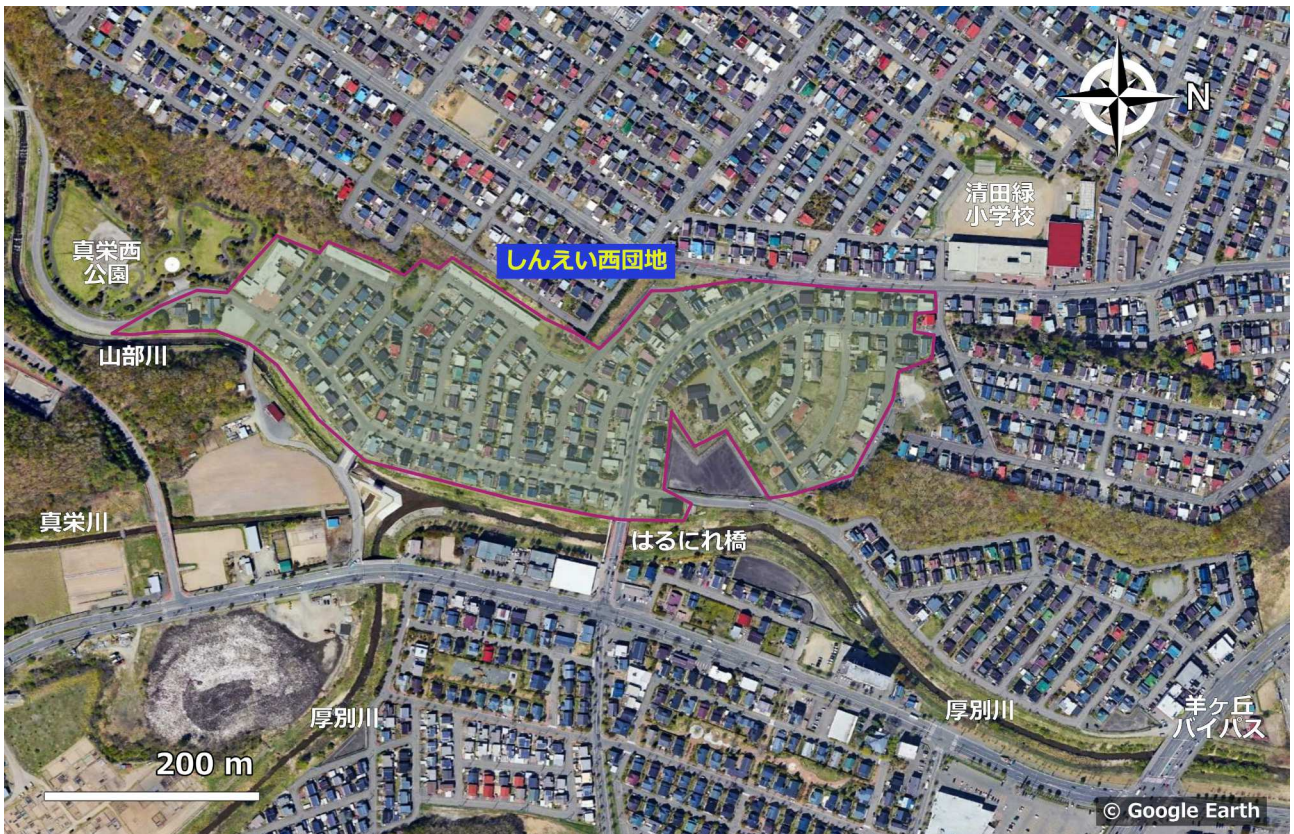
図3 しんえい西団地を真上から見た平面写真。Google Earth による。

団地の南北の長さは約 700 m、東西幅は約 230 m で、周囲約 1.9 km、総面積は約 11 ha です（図3）。

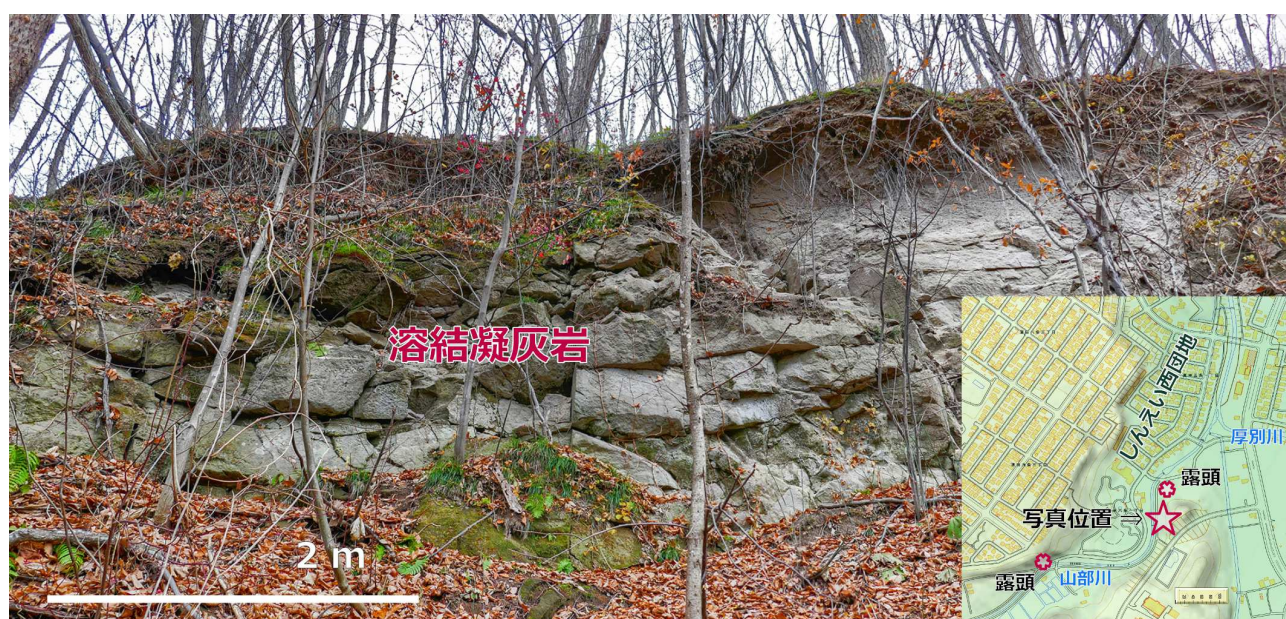
付録図 1 山部川出口付近の支笏溶結凝灰岩の露頭。位置図に使用した地図は国土地理院地図による。

支笏溶結凝灰岩は、支笏火山の噴火によって発生した大規模な火砕流が団地周辺にも到達したもので、山部川河口付近でその露頭が観察できます（付録図 1）。溶結凝灰岩は灰色を帯びた岩石ですが、『札幌軟石』と呼ばれるように、少しガサガサして軟質です。崩してみると、透明な石英の結晶が含まれているのが分かります。
